N/REF.: DESPRENDIMIENTOS EN EL TALUD DE ACCESO A LA CAPILLA, TORRE Y NECRÓPOLIS DE "A LANZADA"

INFORME DE LOS DESPRENDIMIENTOS EN EL TALUD

DE ACCESO A LA CAPILLA, TORRE Y NECRÓPOLIS

A LANZADA-NOALLA. SANXENXO.

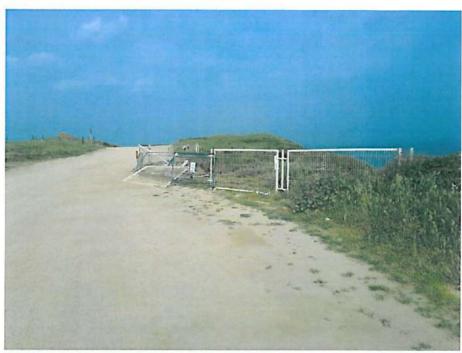
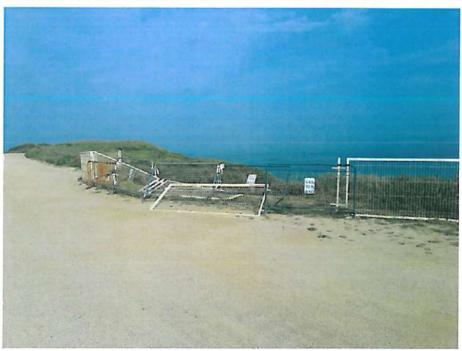
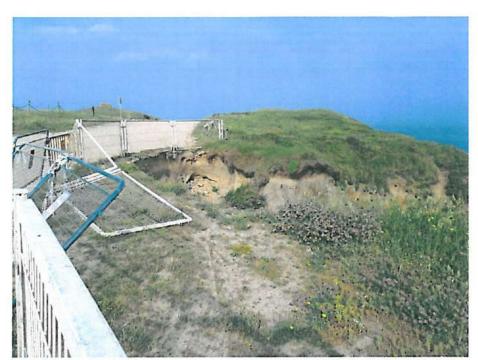
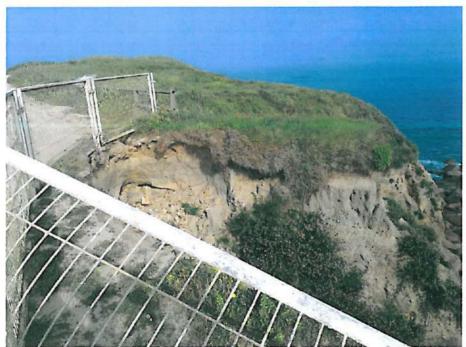
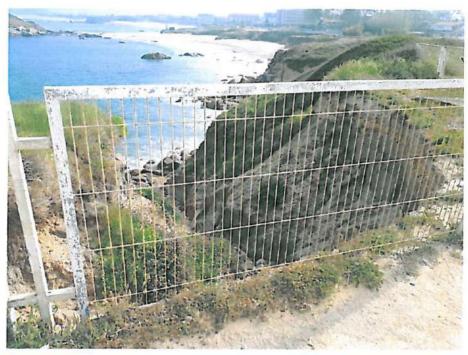
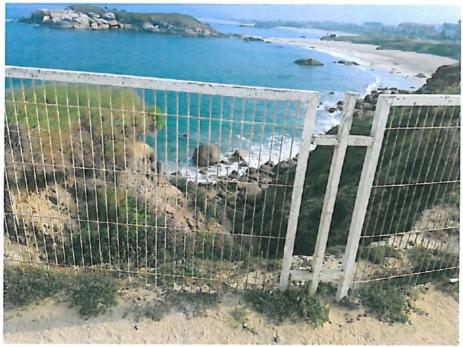
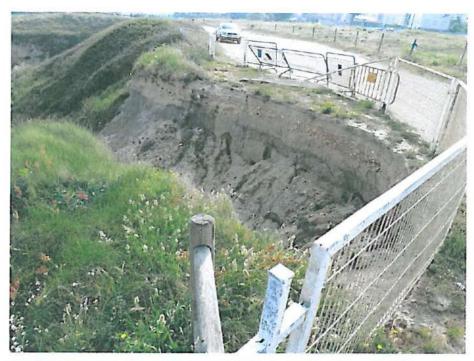
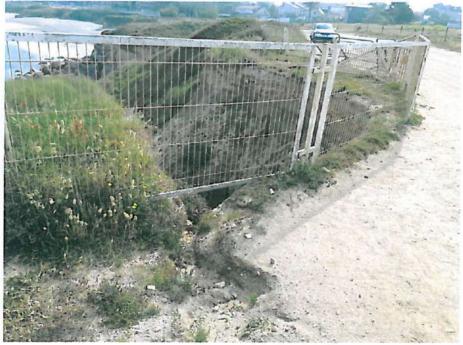
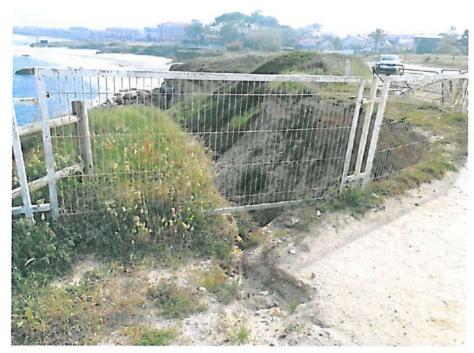
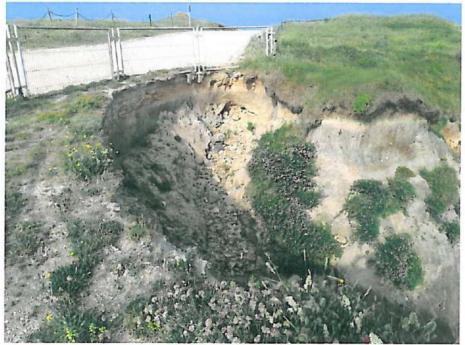
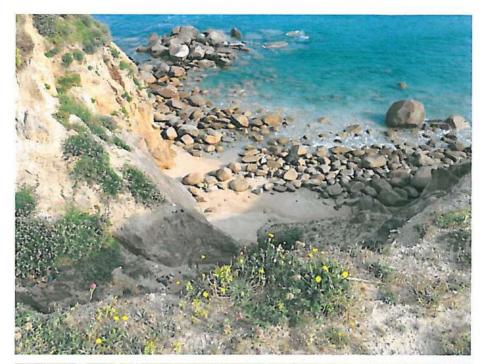
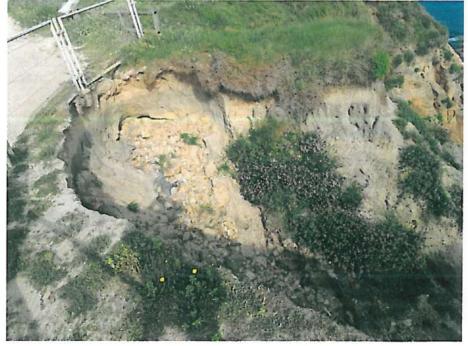
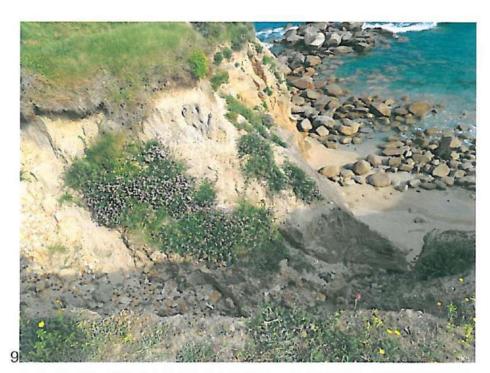
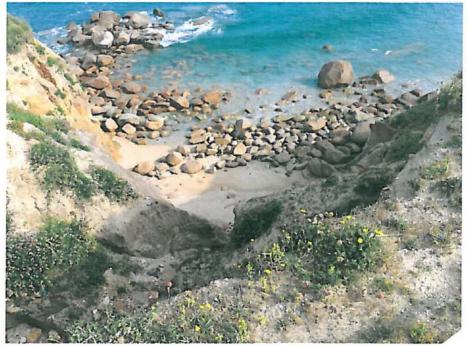
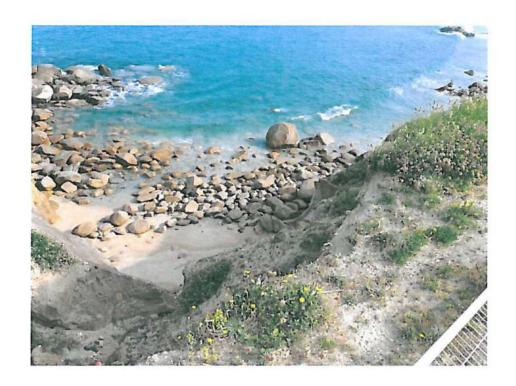
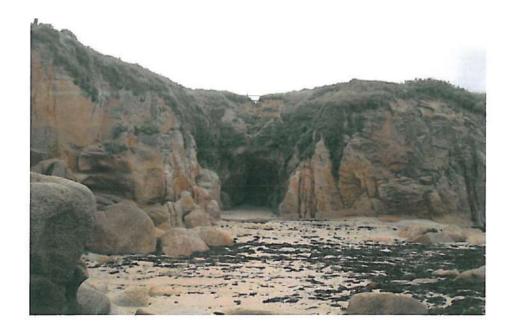
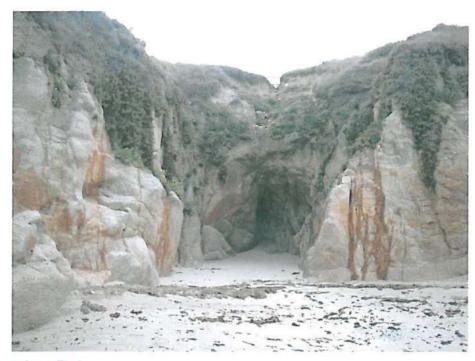
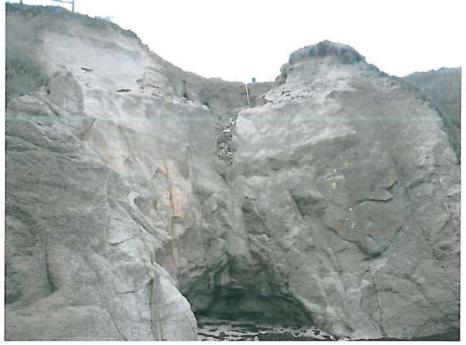
REPORTAJE FOTOGRAFICO.

Como se aprecia en el reportaje fotográfico que se adjunta; en la parte de acceso del camino, los desprendimientos siguen aumentando, pues la valla de protección que guardaba un retranqueo de dos metros al socavón, en la actualidad parte del mismo ya llega a la valla de protección, como consecuencia de las lluvias del invierno y escorrentías del agua.

Asimismo, como se aprecia en las fotografías desde la zona de la playa; en los desprendimientos del talud, se aprecia un socavón inferior y uno superior; y

como se aprecia el terreno del socavón superior, está formado por una primera capa de arena, luego un estrato de arcilla con grava para luego continuar con diferentes capas de arena; que de seguir las lluvias y con el abundante paso de coches y autobuses, sobre todo en la época veraniega, a la zona de la capilla y torre; existe la alta probabilidad que continúen los desprendimientos; y si por cualquier causa se produjera el desprendimiento del saliente entre las dos socavones, produciendo la unión del socavón inferior y superior; los desprendimientos serían mucho mayores como consecuencia de aumentar el talud de desprendimientos y afectaría muy seriamente a la seguridad del acceso a la zona de la capilla y torre de A Lanzada. (Ver esquema adjunto).

Por todo lo expuesto, el que subscribe considera que debe procederse de forma urgente a la reparación del talud de referencia, para evitar que este siga con desprendimientos y poniendo en peligro el acceso rodado a la zona e incluso afecte a la necrópolis existente en el entorno.
